DENKMALPFLEGE IN BADEN-WÜRTTEMBERG

31. JAHRGANG 2 2002

Rauchküche mit schwebendem Bad Über die Nutzbarmachung eines Schwarzwaldhofes

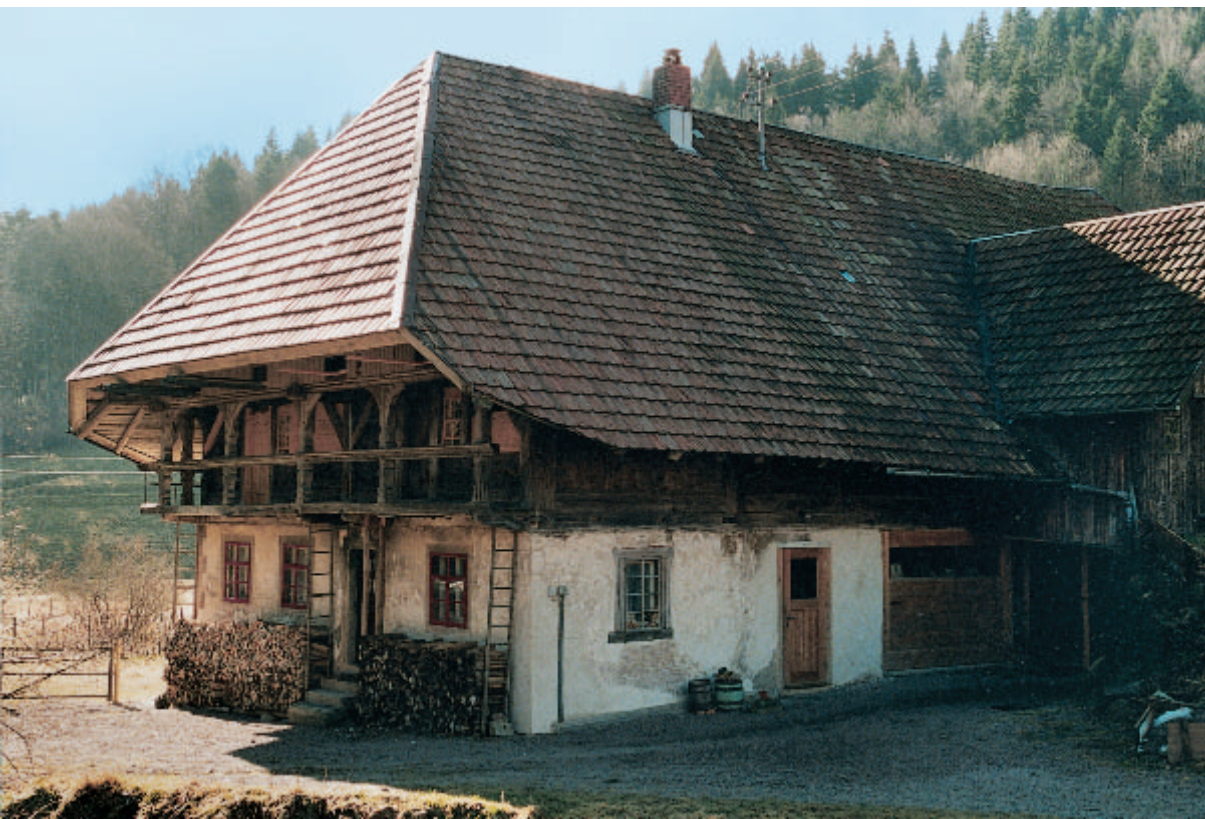
1 Mittelheubronn, Gemeinde Neuenweg, „Brehhuus“, 1809 erbaut. Massives Erdgeschoss des Wohnteils und Obergeschoss in Holz. Die gealterte Oberfläche des Außenputzes mit dem historischen Farbbefund soll erhalten bleiben. Lediglich schadhafte Stellen wurden repariert.

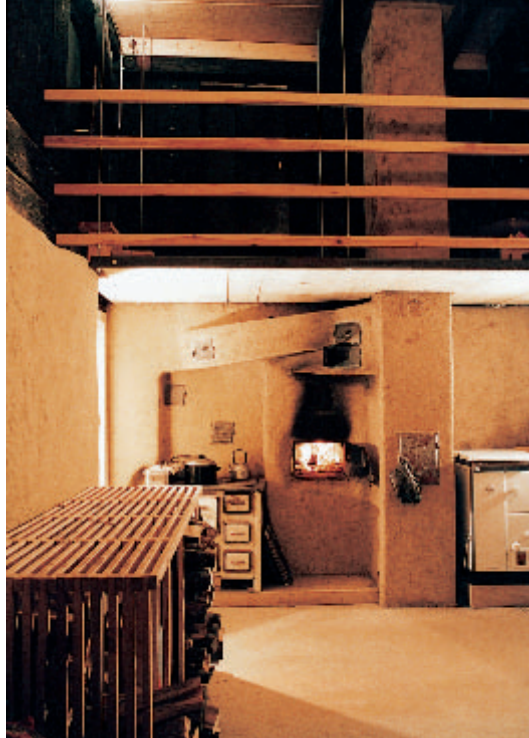
2 Nach der Herausnahme der Zwischendecke in der ehemaligen Rauchküche ist die ursprüngliche Dimension des Raumes wieder erlebbar. Links befindet sich die bisherige alte Befeuergstelle von „Kunst“ und Kachelofen, auf der rechten Bildseite der neue Herd für die Holzzentralheizung.

Durch die Herausnahme der mittlerweile baufällig gewordenen Zwischendecke in der ehemaligen Rauchküche wurden die ursprünglichen Raumdimensionen wieder erlebbar. In den entstandenen zweigeschossigen Raum konnte im Obergeschoss ein Erschließungssteg eingehängt

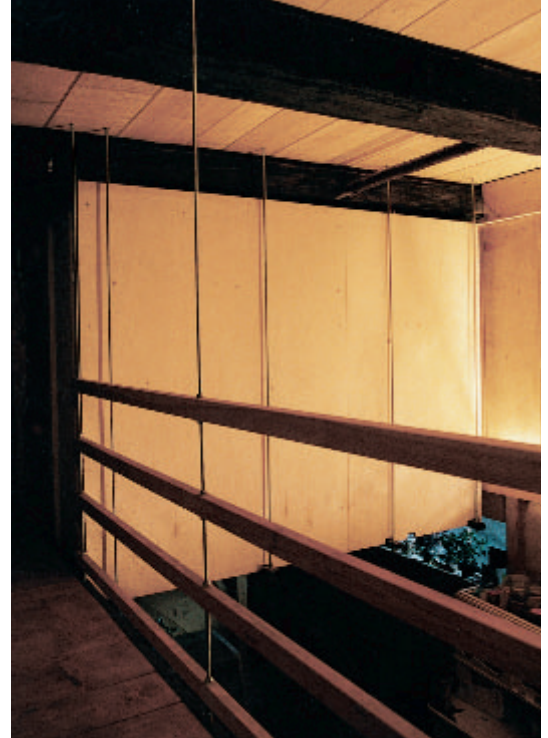
3 Die Sanitärzelle und der Erschließungssteg sind mit Gewindestangen an Überzügen über der Wohnteildecke aufgehängt. Durch die Nutzung des Luftraumes der Rauchküche musste keine der Kammern und Stuben zum Bad umfunktioniert werden.

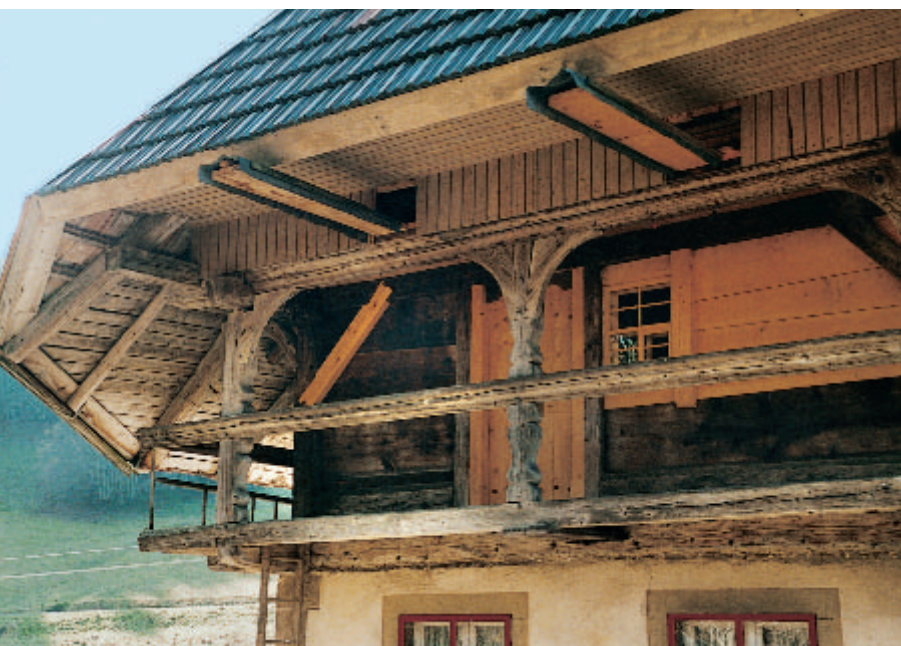
4 Die reparierten Stellen der Bohlenwände werden sich mit der Zeit farblich an den Altbestand angleichen. Die horizontal über dem Holzgeschoss herausstehenden Dielen werden „Schübe“ genannt. Sie sind Teil der Decke des Wohnteils und besitzen eine konische Form. Entstehen durch das Trocknen des Holzes Fugen in der Decke, werden diese Schübe wie Keile eingetrieben. Dadurch werden die benachbarten Dielen wieder zusammengeschieben und die Klüfte schließen sich.

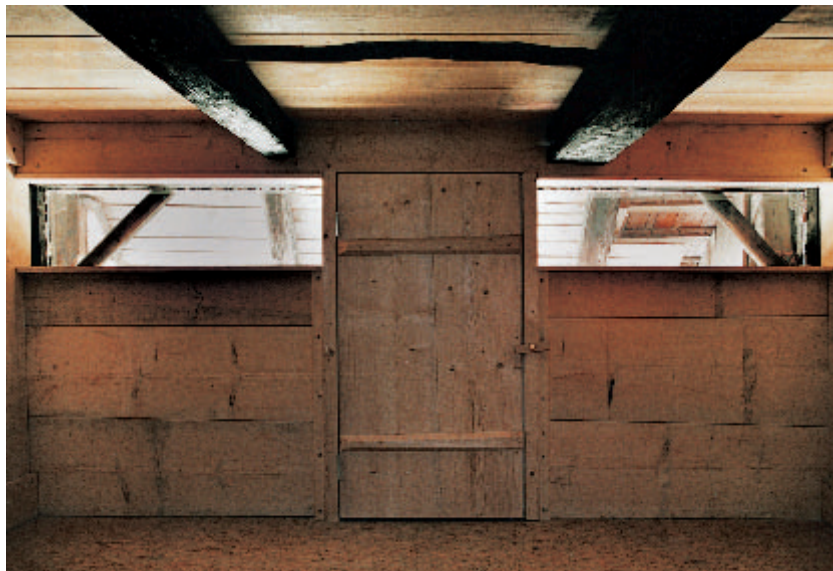
5 Die isolierten Bohlenwände des Obergeschosses sind auf der Innenseite mit Dielen verkleidet. Im Türbereich ist eine Innentüre in der Ebene der neuen Wandverkleidung eingefügt worden. Zur Verbesserung der Belichtung wurde die jeweils oberste Diele eines Bohlengefaches herausgenommen und durch eine Isolierglasscheibe ersetzt.

Nach intensiver Auseinandersetzung mit der Ständer-Bohlen-Bauweise wurden für die Wärmedämmung und die Belichtung der Kammern angemessene Sanierungsdetails entwickelt. Die nach innen aufgedoppelten, mit Flachs isolierten Bohlenwände erzielen jetzt, was ihre Wärmedämmung anbelangt, den Standard eines Niedrigenergiehauses! Die historischen Drehzapfen Türen erhielten in der Ebene der neuen inneren Wandverkleidung eine zweite Bohlentüre. Diese Innentüre besitzt eingetütete Gummidichtungen, um Isolierung und Winddichtigkeit zu optimieren. Über die Türen wird der Raum auch in Zukunft belüftet werden. Ein Umstand, der sich positiv auf die Konstruktion der neuen Kammerfenster auswirkt, denn diese können als Festverglasungen ohne starke Profile und Beschläge ausgebildet werden. Deshalb wurde einfach die jeweils oberste Diele eines Bohlenfeldes durch eine Isolierrglasscheibe ersetzt – eine transparente Bohle sozusagen. Zu diesem Zweck musste das Tragwerk nicht geschädigt werden, da die fast 200 Jahre alten Einfädelstellen der Dielen wieder benutzt werden konnten. Auf diese Weise entstanden große Lichtschlitze, die die Maßstäblichkeit der Wand aufnehmen und sich von außen kaum von den dunklen Bohlen unterscheiden.

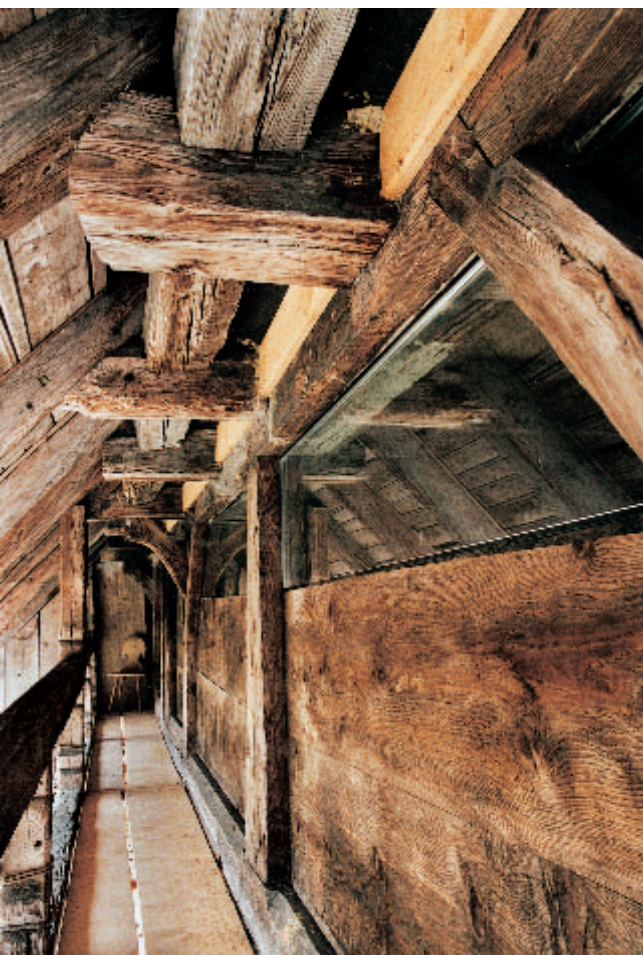
6 Die Kammerwände mit dem durchlaufenden Belichtungsband.

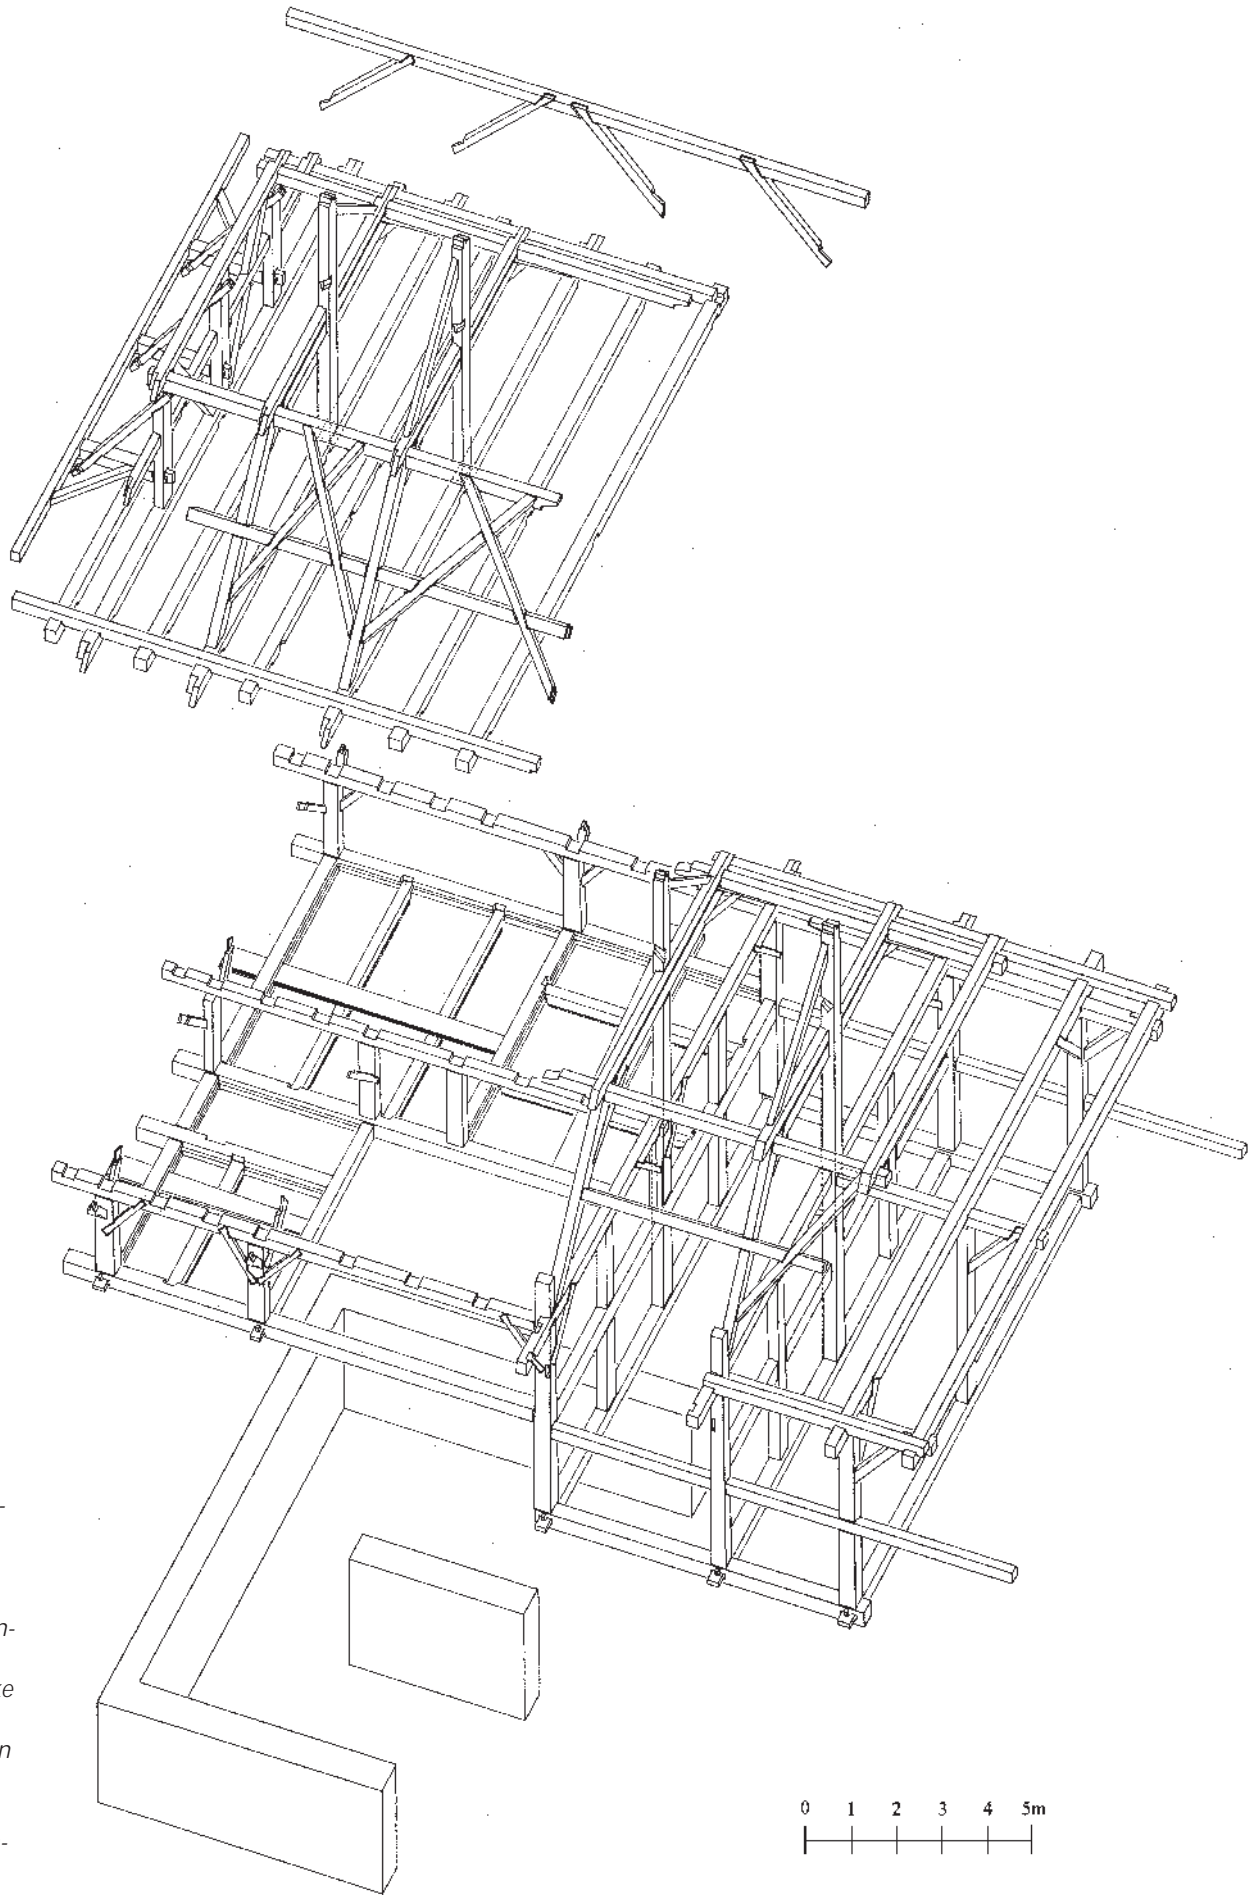
Die Wahl der Mischkonstruktion hat in den vergangenen fast 200 Jahren zu statischen Verformungen geführt. Während die Außenwände des Wohnteils keine nennenswerten Setzungen erfuhren, sanken die Innenwände und der Wirtschaftsteil um ein beträchtliches Maß ab. Diese Setzungen schädigten vor allem im Bereich des Dachtragwerkes den Kraftschluss des Baugefüges. Neben einer Vielzahl von kleineren Umbauten und Modernisierungsmaßnahmen erfuhr das Haus um die Wende vom 19. zum 20. Jahrhundert zwei markante Eingriffe: Das Gebäude wurde um eine Stallachse verlängert. Ursprünglich hatte der Wohnteil im Verhältnis zum Ökonomie teil ein bedeutenderes Volumen eingenommen, was auf die gemischte Erwerbsstruktur im Südschwarzwald hinweist. Neben der Landwirtschaft waren Hausindustrie und Kleingewerbe wichtige Grundlagen der Existenz. Der Einbau eines Schornsteins markierte das Ende des Betriebs der Rauchküche. Der zweigeschossige Küchenraum wurde durch eine Zwischendecke geteilt. Im Erdgeschoss der Rauchküche wurde ein weiterer Raum abgetrennt.

7 Das Tragwerk von 1809, axonometrische Darstellung ohne Sparrenlage und ohne Hoch-einfahrt. Deutlich zu erkennen ist die unterschiedliche konstruktive Durchbildung von Wohn- und Wirtschaftsteil. Während die Stockwerke im Wohnteil getrennte Einheiten bilden, werden sie im Wirtschaftsteil von den Hochsäulen zu einer Einheit zusammengefasst.
