# JAHRESHEFT 2023

## 7. RESTAURIERUNG GASSENBRUNNEN 5/7 IN RAMLINSBURG – EINE WEGSTRECKE GELEBTER BAUKULTUR

### AUSGANGSLAGE VOR DER RESTAURIERUNG

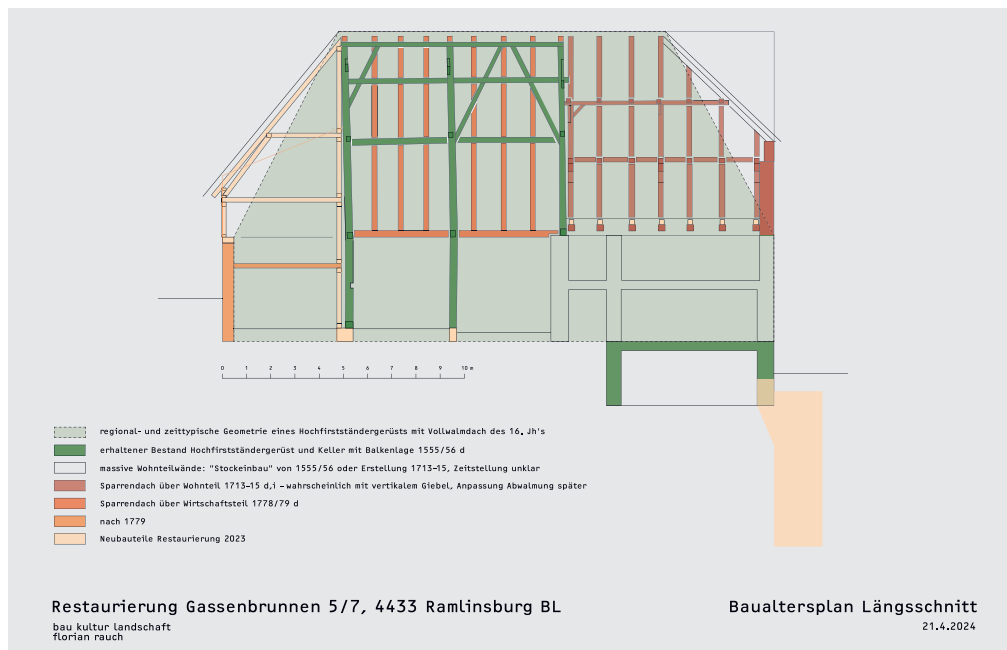
## 7.2 Baualtersplan Längsschnitt

An der Tragwerksstruktur fanden immer wieder Änderungen, Anpassungen und Reparaturen statt. Die äusserst bewegte Baugeschichte des ehemaligen Bauernhauses bildet die intensive (Be-)Nutzung der Liegenschaft über die Jahrhunderte hinweg ab.

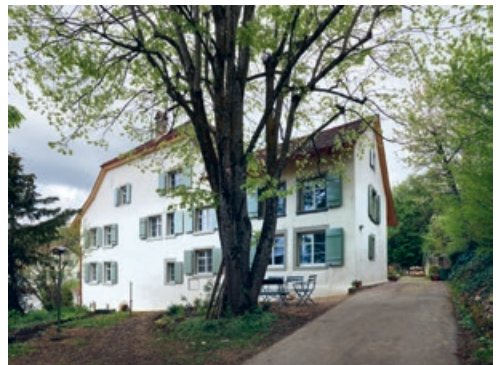
### 7.3 Fassade Südwest

In einem mehrjährigen geodätischen Messmonitoring wurden das Ausmass und die Geschwindigkeit der Verformungen am Mauerwerk der Giebelfassade Südwest genau untersucht. Zusammen mit der Interpretation des Rissbilds in der Fassade und auf Grundlage von Baugrunduntersuchungen mittels Schürfung und Rammsondage zeigte sich, dass eine Hauptursache für die starken Setzungen in der unterschiedlichen Gründungstiefe der Mauerabschnitte lag. Im Bereich der beiden seitlich liegenden Unterkellerungen war das Gebäude tiefer und damit tragfähiger gegründet als im Mittelteil der Fassade.

Aufgrund von gravierenden Setzungenbewegungen musste die Giebelwand im Bereich des Erdreichs mit einer Betonstruktur unterfangen und damit auf tragfähigem Untergrund gegründet werden. Der noch nicht sehr alte zementökunststoffhaltige Verputz aus dem letzten Viertel des 20. Jahrhunderts war durch die Setzungen sehr stark beschädigt. Er wurde durch einen mit historischem Bruchsteinmauerwerk verträglichen elastischen Kalkputz ersetzt.

Deshalb wurde dieser Mittelbereich im Herbst 2020 mit einem stark dimensionierten Betongurt unterfangen und dieser dann seinerseits auf drei sogenannten Betonspornen abgestellt, die in grösserer Tiefe auf tragfähigem Baugrund liegen. In den folgenden

Jahren zeigte sich über weitere Messungen, dass die grosse Bewegung der Fassade nun zur Ruhe gekommen war. Zwei Jahre später konnte nun die Grossreparatur des Holztragwerks im Herbst 2022 in Angriff genommen werden. Der harte, zementökunststoffhaltige Aussenputz der 1970er-/1990er-Jahre mit Netzeinbettung wurde durch einen elastischen Kalkgrund- und Deckputz ersetzt. Der Deckputz ist mit Sumpfkalkmilch angemacht und material-sichtig. Die mineralischen Fenstergewände aus verschiedensten Epochen wurden handwerklich durch den Steinmetz repariert. Im geschützten Bereich der Traufe auf der Nordwestseite wurden die noch erhaltenen Gratleisten-Schlagfensterläden repariert. Die verwitterten Fensterläden der 1970er-Jahre auf der Südwestseite mussten ersetzt werden.

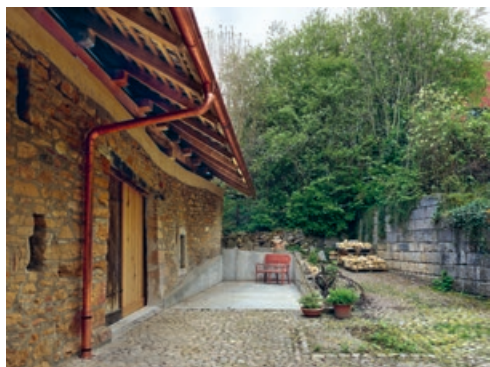
7.4 Fassade Südost

Das stark verformte Mauerwerk des Wirtschaftsteils war bereits in den 1970er-Jahren mit Betonunterfangungen stabilisiert und frisch ausgefugt worden. Ein Betonringanker wurde auf der Mauerkrone ergänzt. Dieser bildet ein stabiles Auflager für die frisch restaurierte Dachkonstruktion des Sparrendachs von 1778/79.

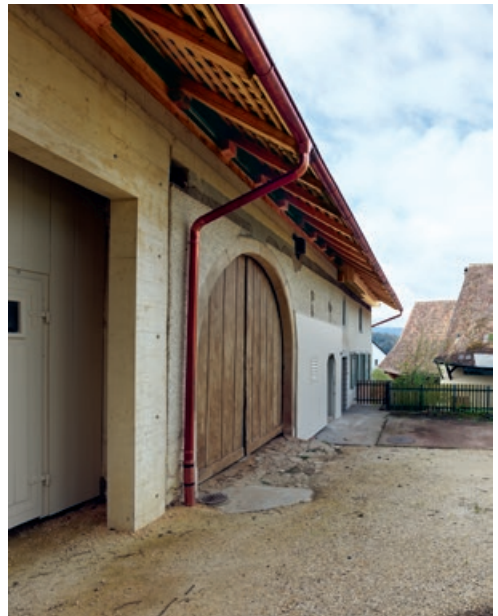
7.5 Fassade Nordwest

Auch im Wirtschaftsteil musste das Mauerwerk zunächst stabilisiert werden. Dafür wurde auf die Mauerkrone der teilweise sehr stark verformten, u-förmig verlaufenden Fassadenwand ein armierter Ringanker aufbetoniert. Die betroffenen Bruchsteinwände waren nachträglich im sogenannten Schildbereich des historischen Holzbaus, in der Flucht der bereits bestehenden massiven Wohnteilwände, erstellt worden. Im Bereich des historischen Scheunentorbogens aus Kalkstein fehlte ein kleines Teilstück dieser Schildwand an der Gebäudenordwestecke, und damit mangelte es der Torbogenkonstruktion an einem stabilen

Widerlager. Dies zeigte sich vor allem am Ausbauchen des Steingewändes im Scheitelpunktbereich. Deshalb wurde hier das bisher fehlende Eckstück der Schildwand im Sinn eines «Fertigbauens» aus Beton ergänzt. Der Torbogen wurde in seiner verformten Lage mittels eingelassener Edelstahlarmerungen stabilisiert. Mit diesem Eingriff konnte vermieden werden, dass die gesamte historische Mauerwerkspartie mit Bogen in diesem Bereich komplett ab- und wieder aufgebaut werden musste. Die neuen Betonpartien sind aus einer Sieblinie mit gebrochenem

Der Kalkstein-Torbogen mit dem historischen Scheunentor aus dem 18. Jahrhundert wurde mit einem Betonwiderlager aus gebrochenem Kalkstein und Weisszement stabilisiert.

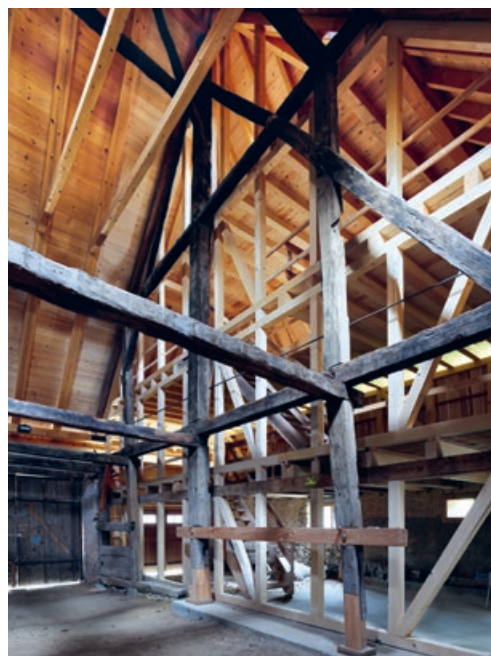
**7.6 Tenne mit Blick in Richtung Scheunenwohnung**  
Hinter dem restaurierten Querbund von 1555/56 bildet eine neu errichtete Fachwerkwand einen Abschluss zur später ausbaubaren Scheunenwohnung.

kann. Dann kann auch die hölzerne Fachwerkwand, die neu hinter der letzten Bundachse von 1556 erstellt wurde und die mit-hilft, die Queraussteifung zu verbessern, isoliert und zum Brandabschnitt ausgebildet werden.

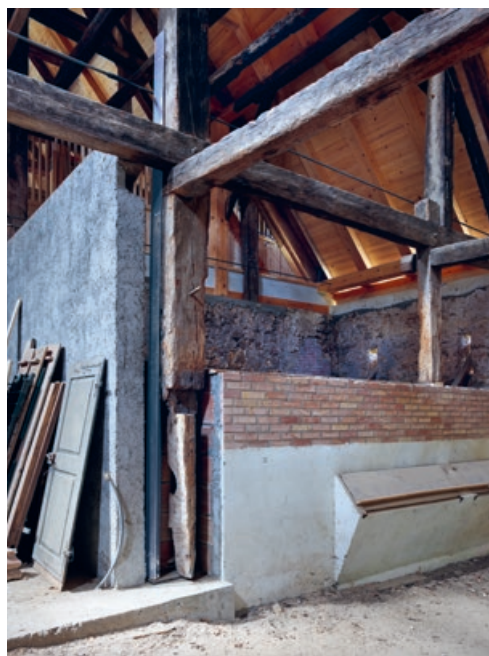
**7.7 Reparaturdetail Hochfirstständer**  
Der Zahn der Zeit hat an diesem Hochfirstständer genagt.

Die Verstärkung aus Stahl ermöglicht ihm auch in Zukunft seine bewegte Geschichte zu erzählen.

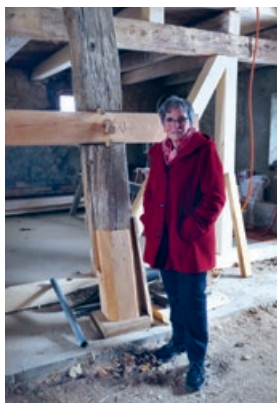
8 Elisabeth Rudin vor einem der mächtigen, fachgerecht ertüchtigten Ständer
