# JAHRESHEFT 2023

## 7. RESTAURIERUNG GASSENBRUNNEN 5/7 IN RAMLINSBURG – EINE WEGSTRECKE GELEBTER BAUKULTUR

### AUSGANGSLAGE VOR DER RESTAURIERUNG

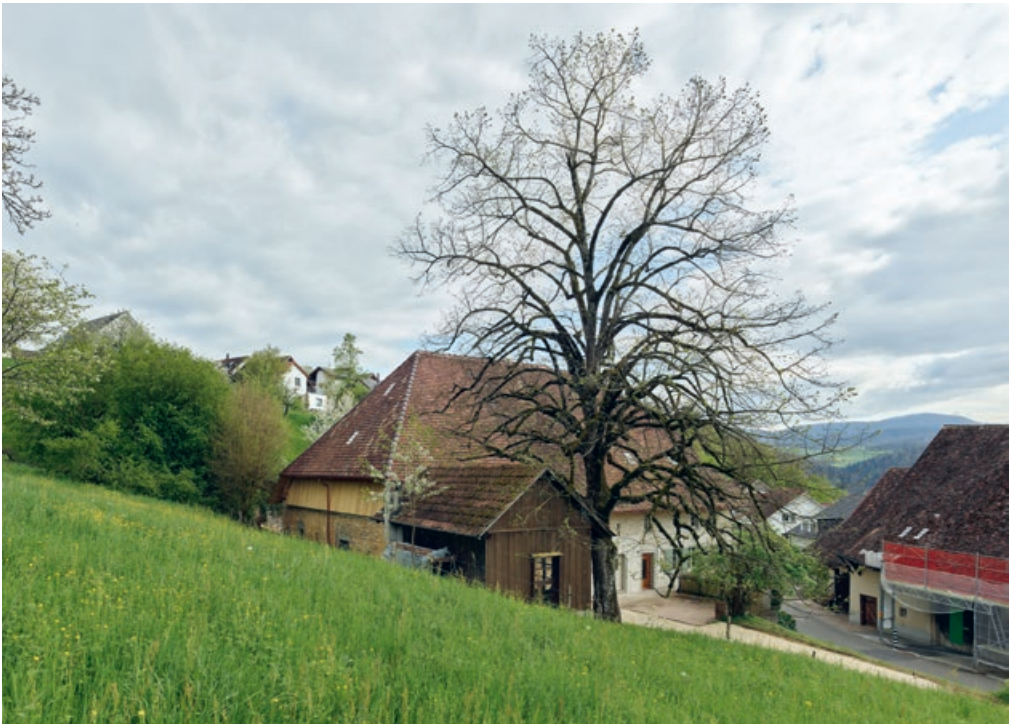
#### 7.1 Dorfensemble Niederhof

Mit den anderen historischen Gebäuden bildet das ehemalige Bauernhaus am Gassenbrunnen in Ramllinsburg eine torartige Engstelle an der Dorfstrasse.
